SOMMAIRE

1. OBJET

Cette procédure décrit les étapes pour le contrôle par inspection détaillée des réservoirs de stockage de GNV, leurs accessoires et l'installation haute pression équipant les véhicules automobiles de PTAC > 3,5 T utilisés pour le transport en commun de personnes.

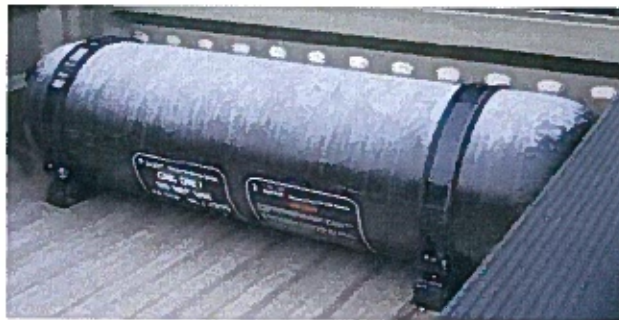
Avant de commencer à examiner s'il y a altération due aux intempéries, il faut nettoyer la zone concernée pour enlever la saleté ou d'autres substances susceptibles de fausser l'appréciation.

Figure 15: Dommages dus aux intempéries (degré 1)

Degré	Degré de gravité du dommage	Mesure nécessaire
1	L'aggloméré laminé a un aspect blanchâtre/voilé.	Utiliser le réservoir dans son état présent, mais éviter qu'il soit à nouveau endommagé
3	L'aggloméré laminé présente des fissures, des cloques, des endroits souples ou autres signes de forte dégradation	Mettre le réservoir hors service et le rendre inutilisable comme décrit dans la section 6.

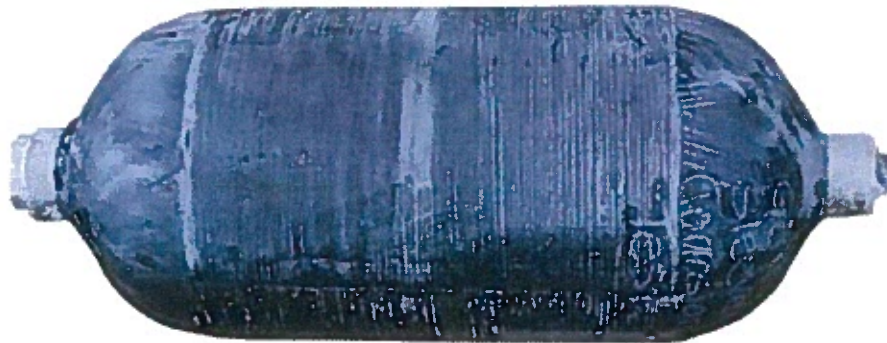
Avant de commencer l'examen, il faut nettoyer la zone concernée pour enlever les produits chimiques ou solvants restants.

Figure 16: Attaque chimique (degré 3)

Degré	Degré de gravité du dommage	Mesure nécessaire
1	La zone affectée a le même aspect que les zones environnantes, non affectées. Il n'y a pas de signes de décoloration ou d'endroits souples	Utiliser le réservoir dans son état présent, mais éviter qu'il soit à nouveau endommagé
3	L'aggloméré laminé présente des signes de décolorations, d'endroits souples, cloques, gonflements ou manque de résine.	Mettre le réservoir hors service et le rendre inutilisable comme décrit dans la section 6.

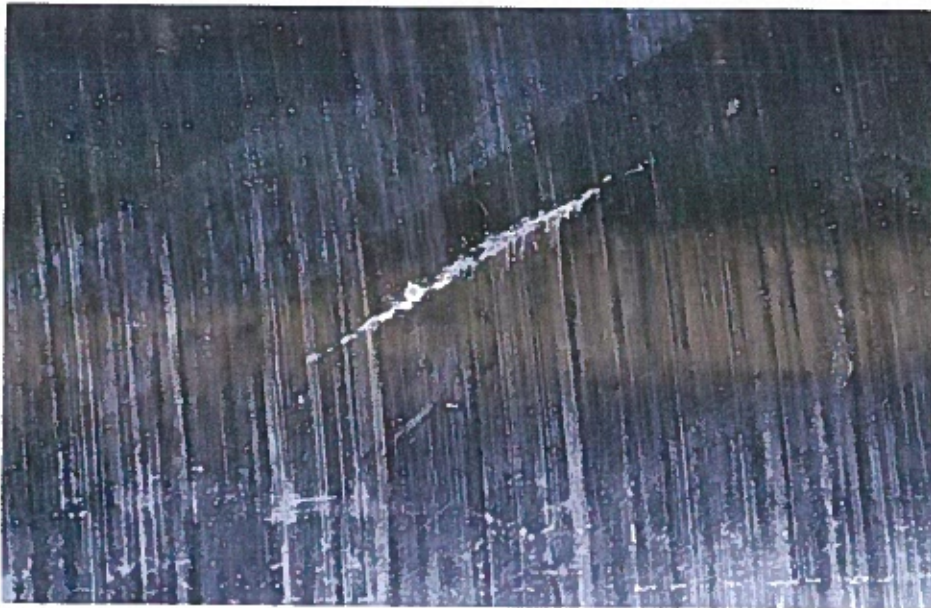
These are easily spotted on carbon composite cylinders. Watch for fiber lifting and unraveling caused by cuts transverse to the direction of the fiber wrapping.

▲ Level 1 cut

Inspection method—Inspect cuts, scratches and gouges for depth and length. Measure depth either with a dial indicator-type depth gage or depth caliper. Measure length with a graduated scale or ruler.

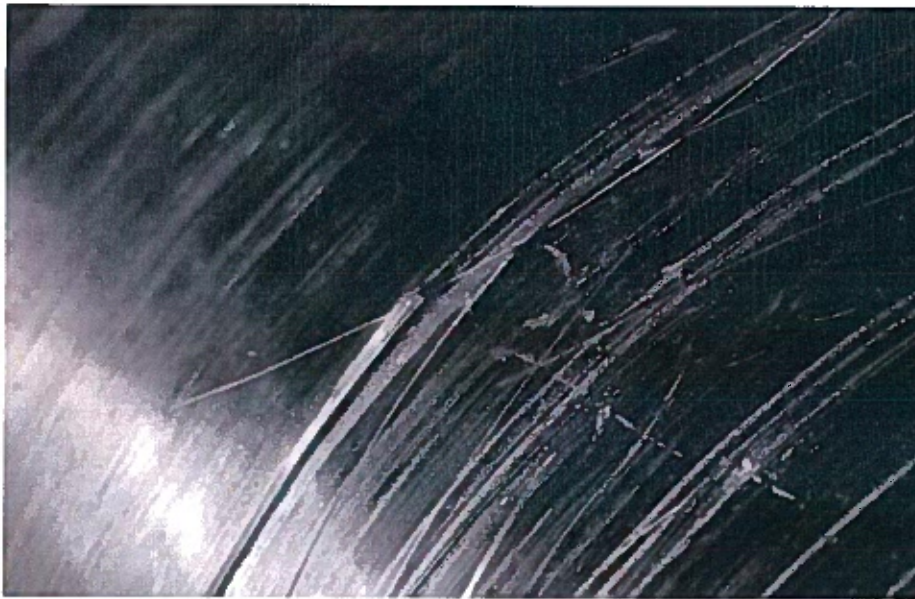
▲ Fiber lifting and unraveling

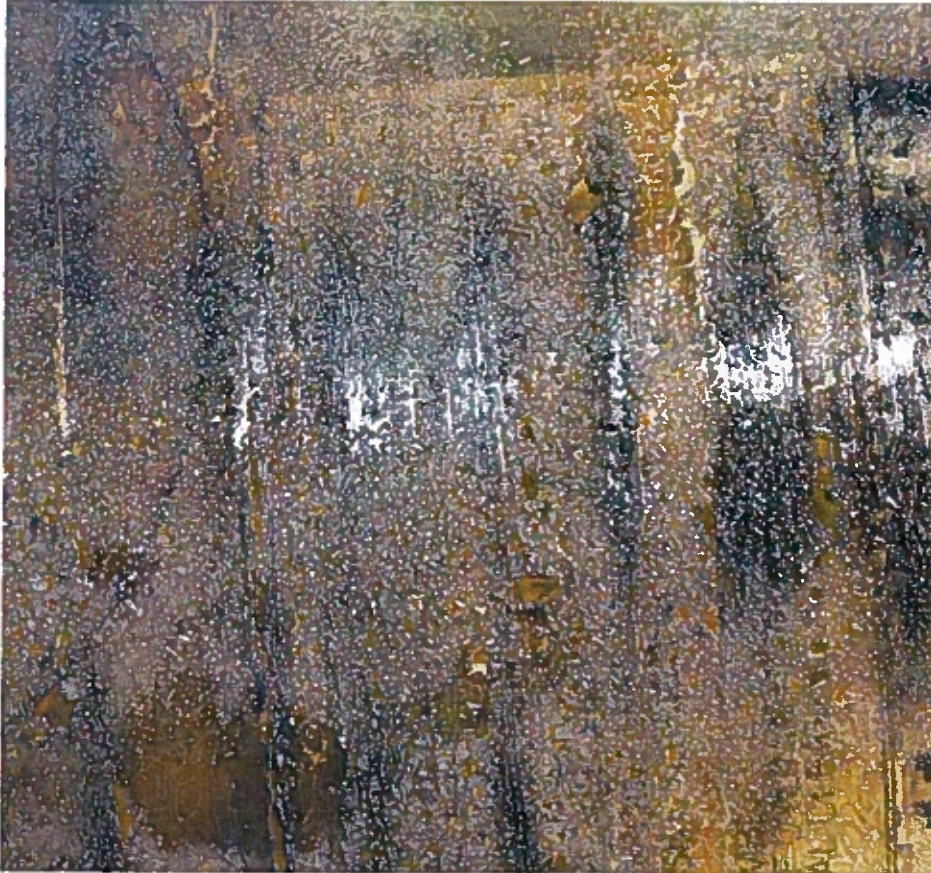
Fire damage—Charring or melting of the composite material, decals, valves or other attachments is evidence of fire damage. Full or partial activation of the PRD is also evidence of fire or excessive heat. Flame impingement may result in the resin burning away from the cylinder exterior, leaving loose carbon fibers.

▲ Fire Damage

Inspection method—Visually inspect the entire surface of the cylinder for evidence of burnt or charred composite material. Also inspect any valves and attachments for evidence of extreme heat.

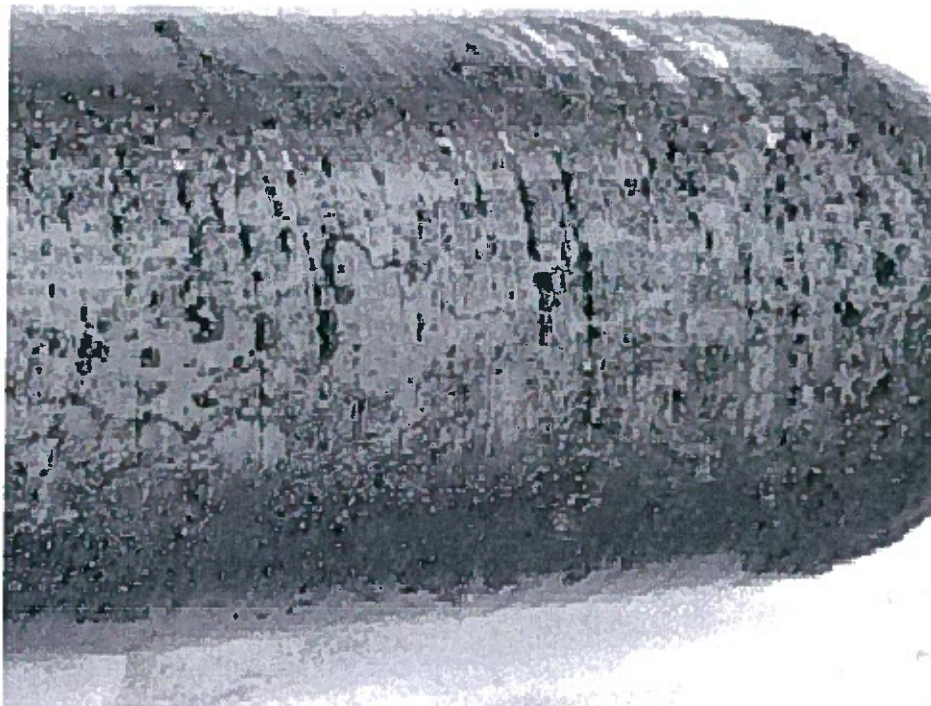
Chemicals, including battery acid (to which AF cylinders may be exposed), may dissolve, corrode, soften, remove or ruin cylinder materials, they may also cause bubbling, pitting or extreme dulling of the resin or create multiple fractures transverse to the direction of the fiber. When solvents are involved, the cylinder surface may become sticky when touched.

▲ Chemical attack

Inspection method—Visually inspect the entire surface of the cylinder for this condition.

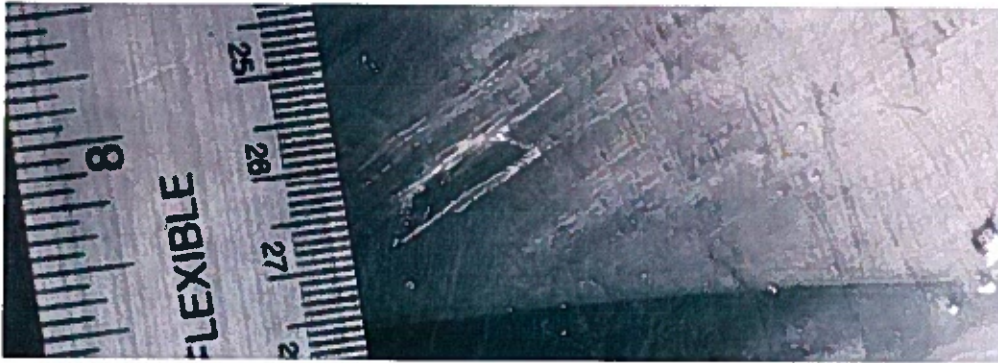
Impact damage may appear as hairline cracks in the exterior resin, cuts, abrasion and indentation of the surface of the aluminum liner.

Inspection method—Visually inspect the entire surface of the cylinder for evidence of impact damage. Carefully evaluate all impact sites according to the following criteria:

▲ **LEVEL 1:** Light impact damage that does not require repair. It usually consists of a small area where the composite is frosted. Where impact results in cuts or abrasion, evaluate these features according to the table of damage levels in section 5.6 for the maximum area allowed for Level 1 damage. Cylinders with Level 1 damage can usually be returned to service.

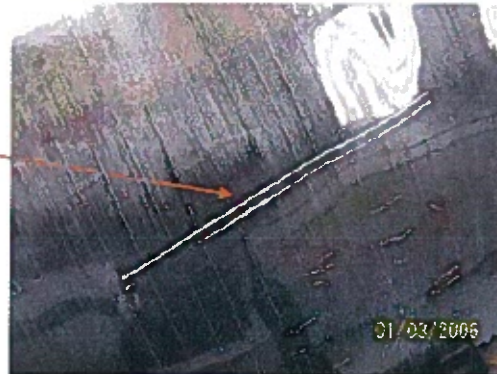
Scratches on the surface are uncritical as long as they do not go deeper than the upper layer of fiber. Contact manufacturer in case of doubt. Contact MCS in case of damaged fiber. Do not operate cylinder until final evaluation of the problem.

picture 2:
scratches on
the surface

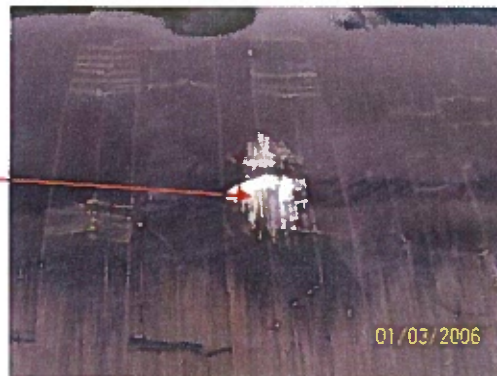
It is very difficult to visually check the effects of shocks and/or impacts. The only and most reliable possibility to check the firmness of the cylinder, is to execute a hydrostatic test (300bar). Contact MCS if such kind of damage has occurred.

picture 3:
shocks and impacts on the
surface

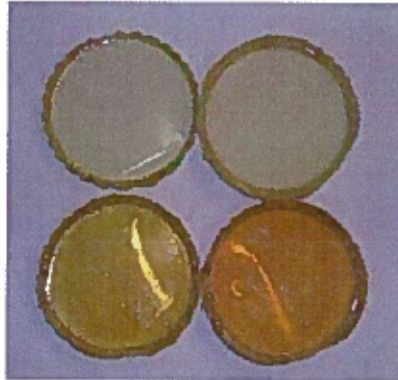
Colour changes of the resin system may occur because of natural ageing or UV radiation. Colour changes do not affect the mechanical features.

picture 4: Colour changes

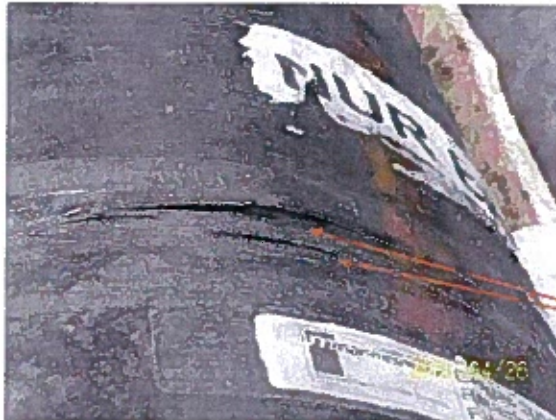
Slack fibers are not allowed. Repair of cylinder may be possible depending on the severity of the damage. Ship cylinder to manufacturer.

picture 5:
Slack of fibre ends

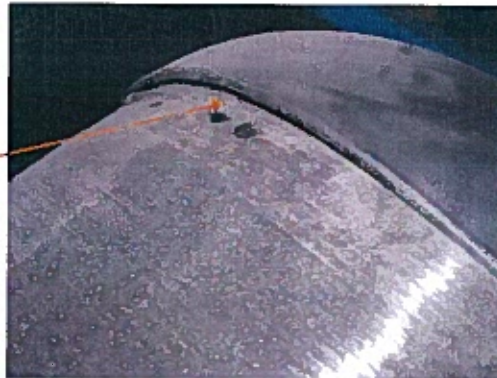
Make sure that protecting caps are secured firmly. Slack protecting caps must be re-secured. Protecting caps may not show any sign of damage, i.e. fissures or abrasions. Normal PU-based structural adhesive can be used for securing or repairing purposes.

picture 6:
loose protection cap
